Remise en état treuil mécanique sur HDJ80 12S de 1993.

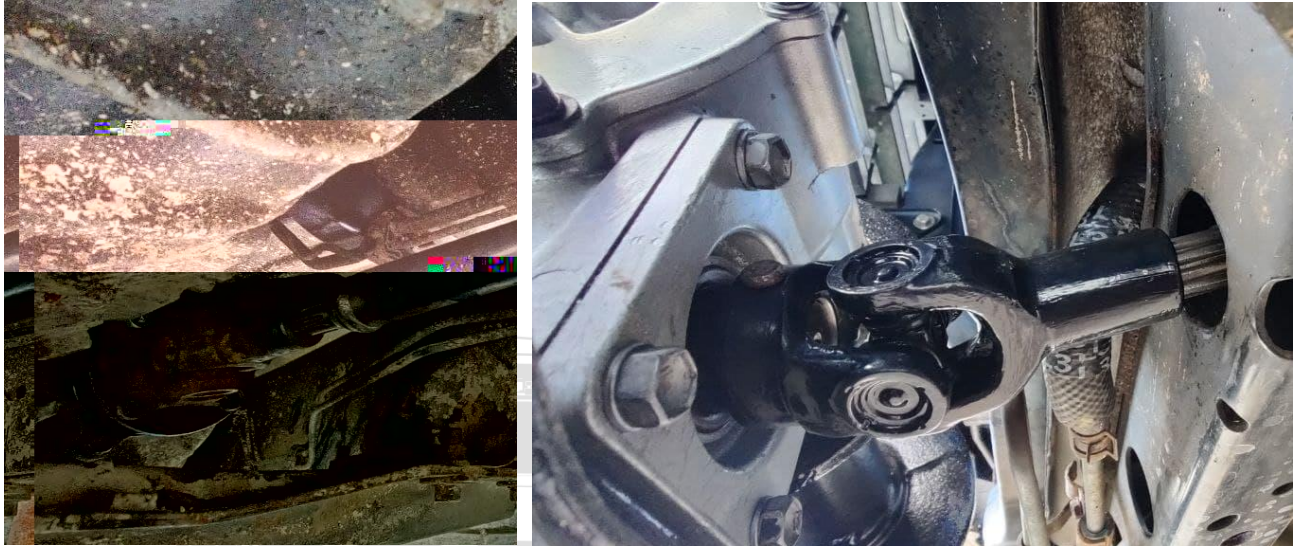
Procédure pour sortir l'arbre :

Dans mon cas les emmanchements cannelés coté prise de force et coté treuil étaient bien grippés. Coté prise de force ce n'est pas gênant pour le démontage, mais coté treuil cela empêche de sortir l'arbre.

Après une tentative de légère chauffe de la mâchoire de cardan coté treuil, couplé à un refroidissement de l'arbre, en faisant levier avec une clé plate de 21, ce qui n'a rien donné, j'ai décidé de couper l'arbre pour éviter la méthode "brute force" in situ qui aurait eu des conséquences sur les paliers ou la prise de force.

J'ai donc tracé deux points repères espacés de 150mm sur l'arbre, ainsi qu'une ligne pour garder la référence d'alignement et la longueur d'arbre. Je me suis arrangé pour placer ces deux repères de part et d'autre d'une zone où une scie sabre peut passer entre les barres de direction. -> coupe à la scie sabre (une bonne lame bi-métal sera nécessaire).
