Remise en état treuil mécanique sur HDJ80 12S de 1993.

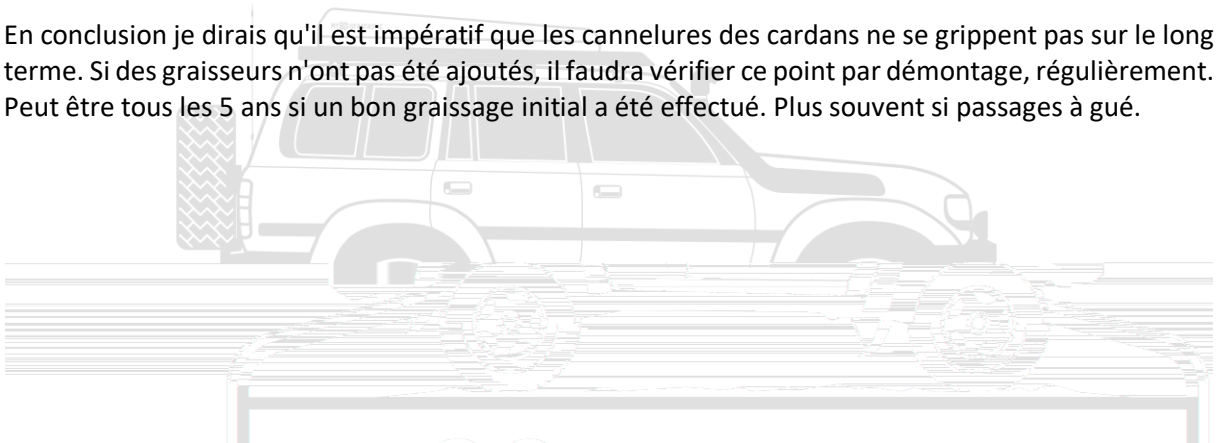
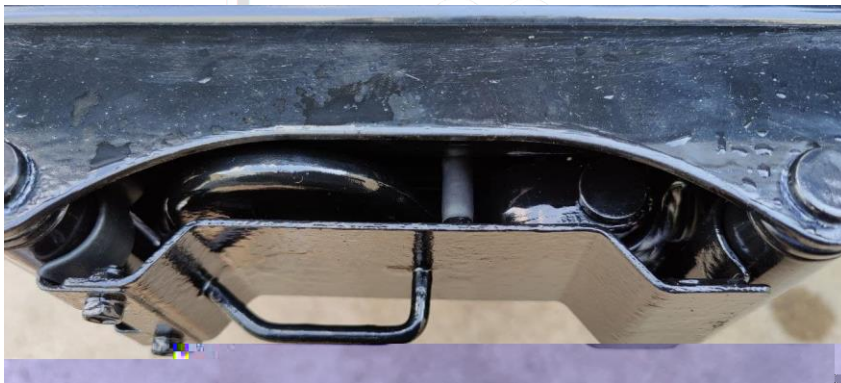
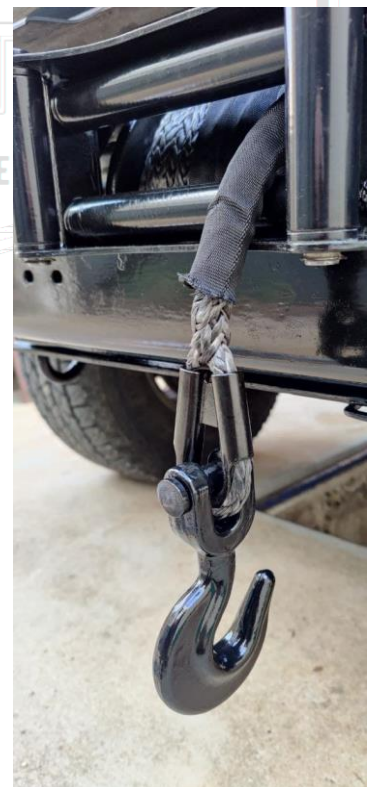
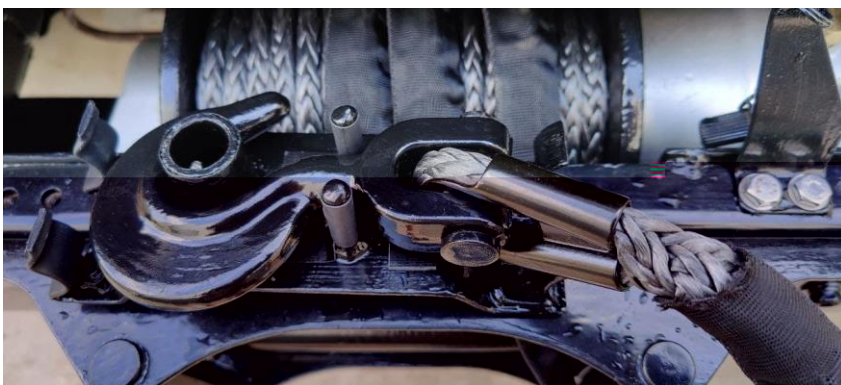
En conclusion je dirais qu'il est impératif que les cannelures des cardans ne se grippent pas sur le long terme. Si des graisseurs n'ont pas été ajoutés, il faudra vérifier ce point par démontage, régulièrement. Peut être tous les 5 ans si un bon graissage initial a été effectué. Plus souvent si passages à gué.
